04. KREDITBEHREHREN VON CHF 1'950'000 Sanierung Hauptsammelkanals (HSK) in der Grundwasserschutzzone "Paradiesli"

Projekt Grundwasserschutz

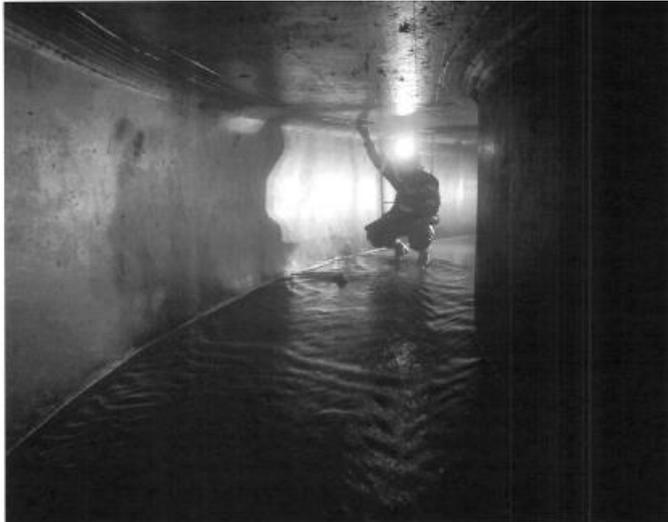
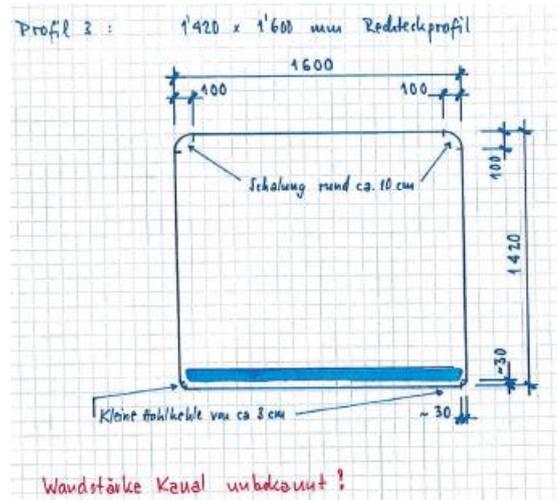
Gemäss genereller Entwässerungsplanung (GEP) sind die bestehenden Abwasserleitungen in der Schutzzone periodisch auf Dichtheit zu prüfen. Beim Zuleitungskanal zur Kläranlage ist dies bis jetzt nicht gelungen, weil es für Rechteckprofile keine temporären Abschlüsse gibt. Zudem ist davon auszugehen, dass der Betonkanal undichte Stellen aufweist. Da eine Dichtheitsprüfung des Hauptsammelkanals nicht möglich ist, können diese Stellen nicht geortet werden.

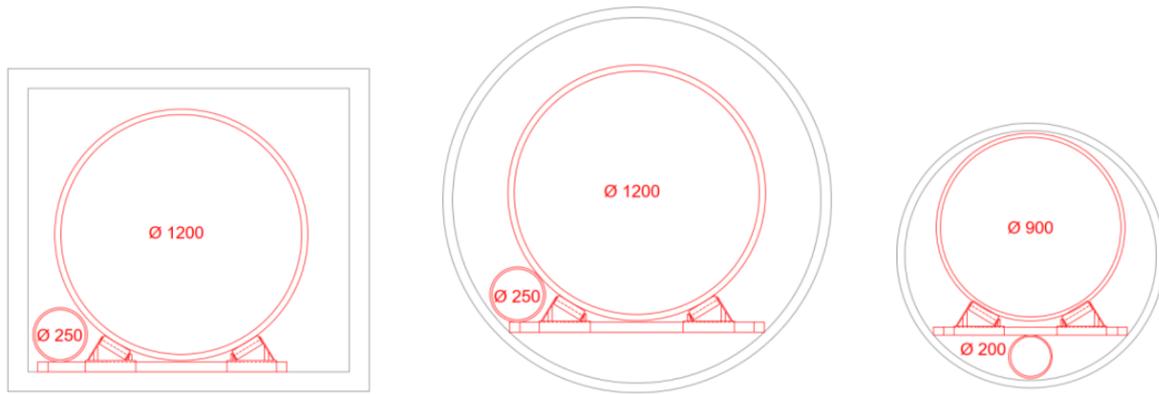
Abbildung 4 Betonkanal 1420 / 1600, Rohrleitungen DN 1'800 und DN 1'250

Der stetig fließende Trockenwetterabfluss wird in einer Polyethylen-Rohrleitung abgeleitet, welche auf die Sohle des bestehenden Betonkanals, resp. der Rohrleitung liegt. Oberhalb des Kontrollschachtes KS 148 bei der Parzelle 285, ist es je eine Leitung Durchmesser 200 mm, unterhalb eine mit Durchmesser 250 mm. Zusätzlich wird oberhalb des Kontrollschachtes KS 148 in die beiden einmündenden Leitungen Durchmesser 1'250 mm je eine Leitung Durchmesser 900 mm eingeschoben. Nach deren Vereinigung im KS 148 weist die Leitung eine Nennweite von Durchmesser 1'200 mm auf. Die Rohre sind so angeordnet, dass eine Inspektion mittels Kanalfernsehkamera ab KS 148 sichergestellt ist. Sollten wiederkehrende Dichtheitsprüfungen der neu verlegten Leitungen notwendig werden, hilft die zweistrassige Leitungsführung mit separat eingezogene Leitung Durchmesser 200mm, resp. Durchmesser 250mm für den Trockenwetterabfluss. Diese wird dauernd durchströmt und dadurch gespült.

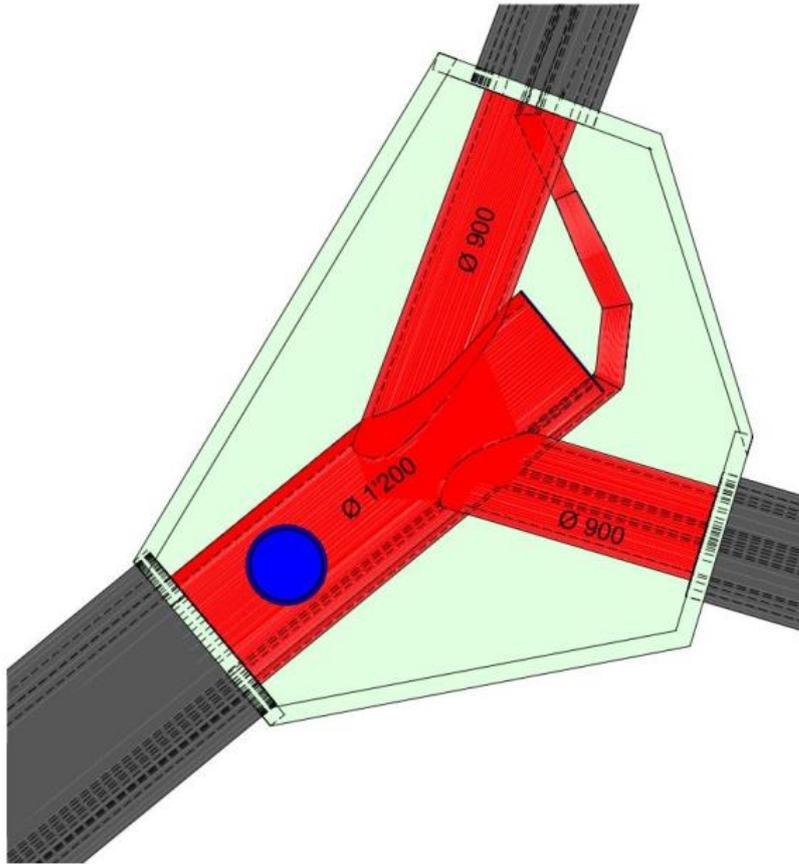
Grundriss, 1:50

Abbildung: Vereinigungsschacht KS 148 (Parzelle 285)

Der Zugang zum betonierten Kanal erfolgt durch aufgesetzte Einstiegschächte. Der Kanal wurde in den Kurven mit Radien gebaut. Das neue Rohr Durchmesser 1'200 mm wird mit einem zentrischen T – Stück mit einem Zugang Durchmesser 1'000 mm durch den Schacht geführt. Damit ist der Unterhalt und eine allfällige Inspektion gewährleistet.
